## SUCCESSVOLLE SLUISDEURWISSEL IN IJMUIDEN

**Binnen een stremming van zestien uur twee sluisdeuren verwisselen. Dat was begin mei de uitdaging voor SPIE Nederland in IJmuiden.**

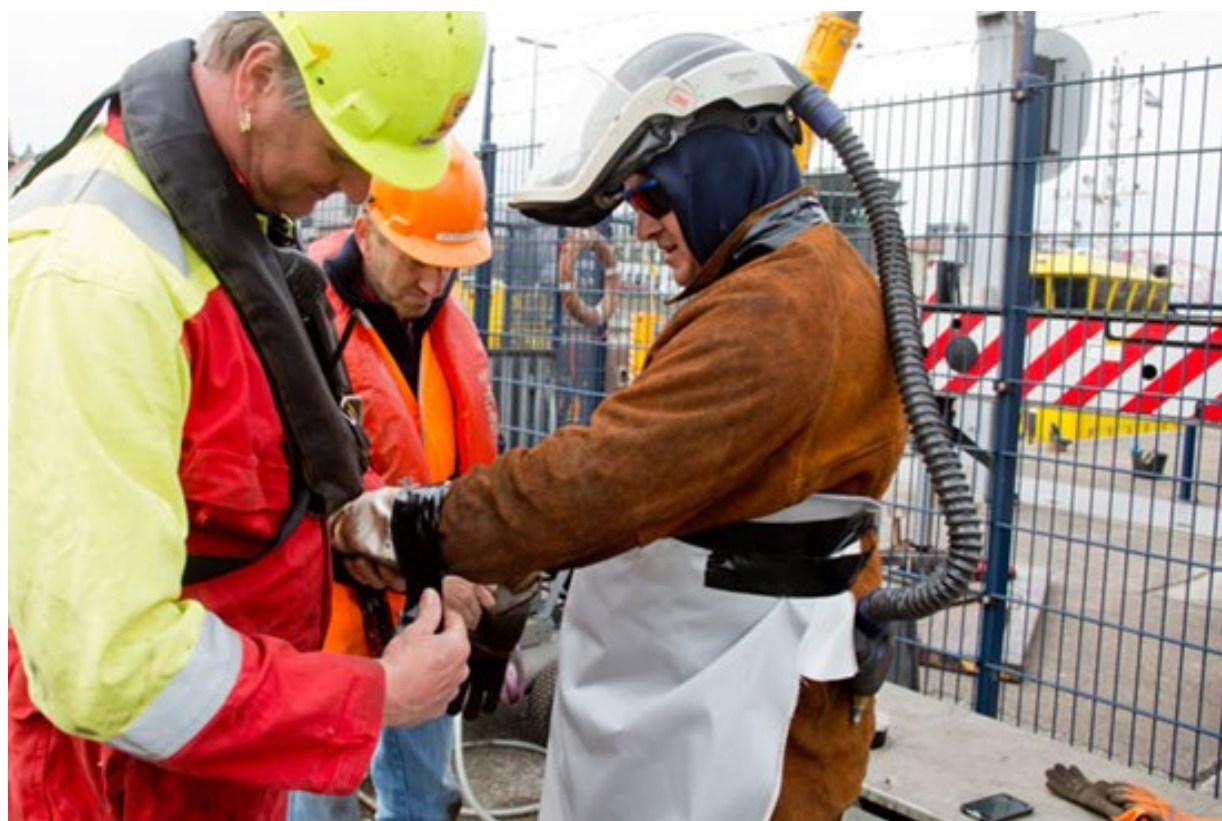
*Ruud van Putten (rechts): 'Ik ben heel alert op zuurstoflekken door bijvoorbeeld een lekkende slang of een lans die niet goed klemt in de lanshouder. Overal waar zuurstof komt, gaat het branden.'*

Gevraagd naar de risico's van zijn werk hoeft Van Putten niet lang na te denken. 'Ik ben heel alert op zuurstoflekken door bijvoorbeeld een lekkende slang of een lans die niet goed klemmt in de lanshouder. Overal waar zuurstof komt, gaat het branden. Zuurstof onder mijn kleding is levensgevaarlijk. Net als spetters in de kieren tussen de kleding en de handschoenen. Ik werk daarom altijd met collega's om me heen die ik vraag om goed op mij te letten. In IJmuiden speelde ook nog het risico dat ik in het water zou vallen. Een zwemvest gaat kapot door oververhitting en een veiligheidsharnas beperkt mij te veel in mijn bewegingen. Met de mensen van SPIE heb ik afgesproken om een heel lang touw onder mijn oksels te doen, waarmee ze me na een eventuele valpartij uit het water zouden kunnen halen.'

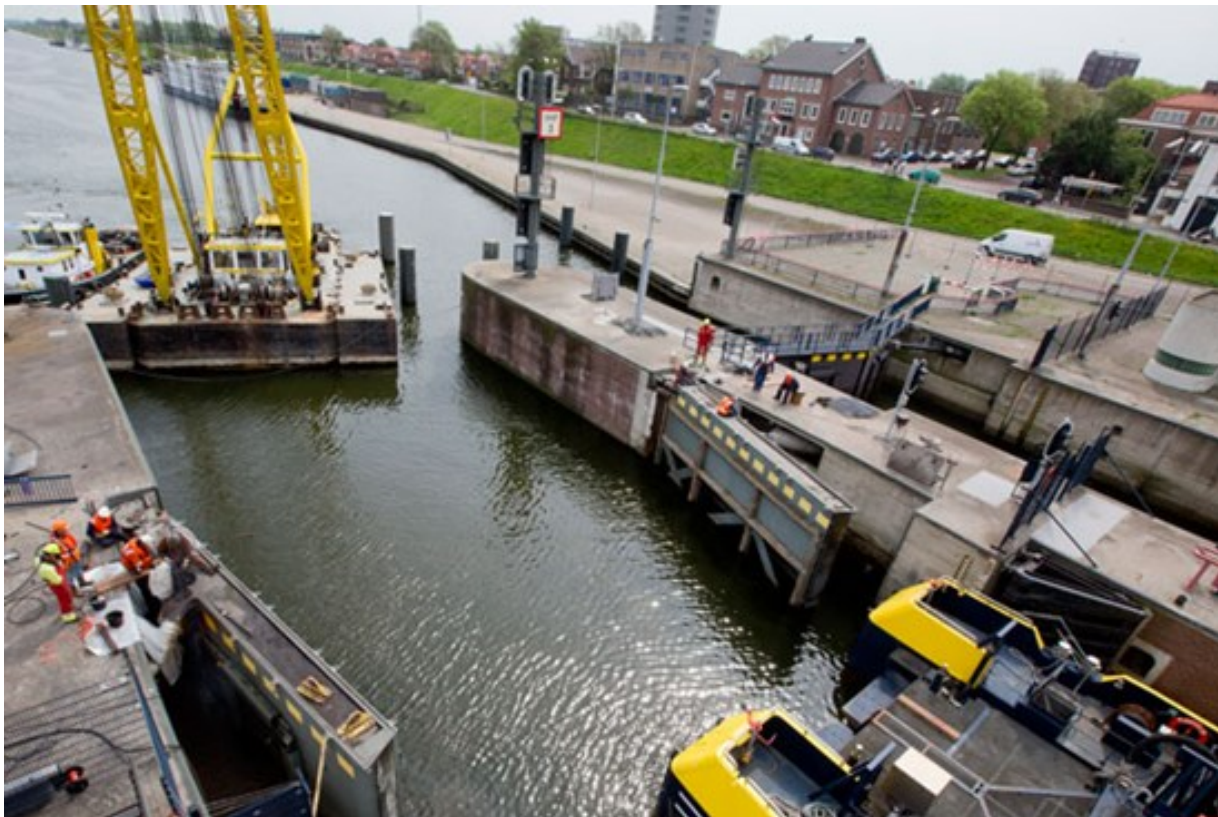
Een vonkenregen bij de sluisdeur verraadt dat het losbranden van de hydraulische cilinder nog niet is gelukt. Ruud van Putten van RNR BV is met een thermische lans de stalen pen in de gaffelverbinding van de hydraulische cilinder, waarmee de sluisdeur wordt bediend, aan het losbranden. Gekleed in een speciaal onbrandbaar leren pak, met hittewerende handschoenen en laslaarzen aan en met een overdrukmasker over zijn gezicht, hanteert hij de vijftien kilo zware lans. Door deze holle, ijzeren buis die gevuld is met staven ijzer, wordt

zuurstof aangevoerd. Na ontsteking van het ijzer met een acetyleenvlam, brandt de lans bij voldoende zuurstofaanvoer vanzelf door en bereikt een temperatuur van maar liefst vijfduizend graden; genoeg om beton en staal te verbranden.

Tijdens een telefoongesprek enkele dagen later vertelt Van Putten dat in eerste instantie is geprobeerd om met een speciale vijzel de as uit de gaffel te trekken. 'Door passingroest in de verbinding is dat niet gelukt en daarom is de thermische lans ingezet. Eerst heb ik een gat door de as gebrand en daarna heb ik het gat heel voorzichtig steeds wijder gemaakt om te voorkomen dat de pasring beschadigd zou raken. Dat heeft daardoor wat langer geduurd, maar het is uiteindelijk wel gelukt.'
